# 新堀川における潮汐流動及び水質特性に関する研究

指導教員 富永晃宏 教授

宇野裕奎

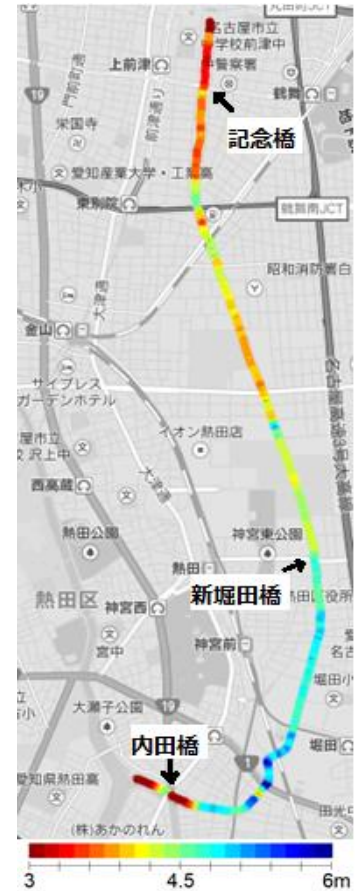
**3. 船舶観測結果及び考察:** 観測結果として、図-1に新堀川の位置図と新堀川水深コンターを、図-2に塩分の縦断分布を、図-3にDOの縦断分布を示す。図-1より新堀川全体の大きな河床形状がわかる。最下流と最上流部で河床の上昇が確認できる。図-2より、高濃度の塩水が新堀川の上流まで遡上しており、淡水と塩水との明確な躍層が存在する。混合が行われることなく、下水処理水は塩水の上を流下していることが分かる。堀留水処理センターと最上流の橋の間の河床の急激な上昇が影響し、排出された下水処理水が最初、表層を流下する。このことと、密度差の影響が、下水処理水

図-1 新堀川水深コンター

と塩水の混合が促進されていない原因の1つだと推察する。また、最下流の内田橋前後でも河床の上昇が計測された。この河床の上昇により、潮汐の影響で新堀川に遡上した塩水の交換が円滑に行われていない可能性がある。このような地形的影響もあり、
